QËNDRA PËR QEVERISJE TË MIRË

RAPORTIMI PERFUNDIMTAR I MONITORIMIT

Ky raportim u përgatit nga eksperti i MIM i kontratuar nga Qendra për Qeverisje të Mirë (QQM), Tiranë në kuadër të Projektit “LevizAlbania”, në partneriet me tre shoqata me qendër në Kuçovë dhe pikërisht “Gruaja Naftëtare në Fokusin e Zhvillimit”, “ Klubi Rinor Ambientalist Blerimi”, “Ndihmë Sociale Gruas Kryefamiljare” dhe dega Amaro –Drom.

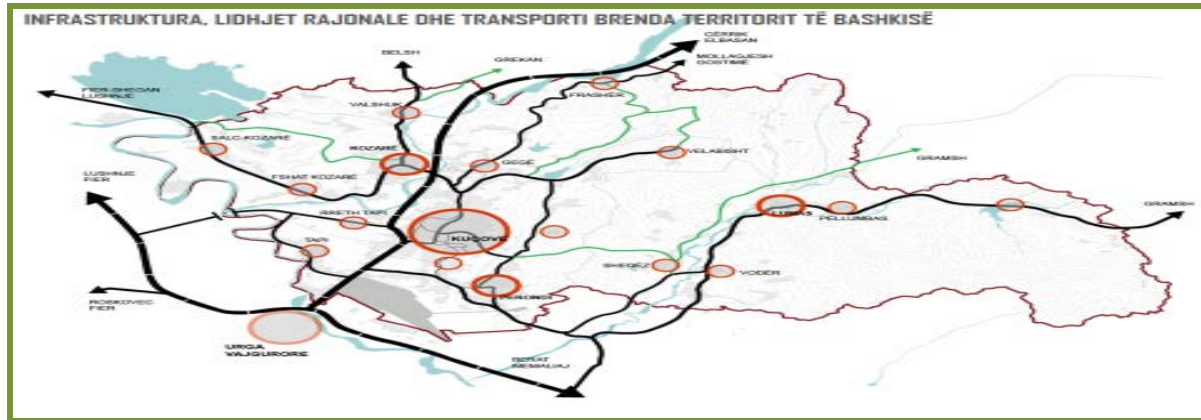
Rrugët që përshkojnë automjetet e transportit.

Harta e mësipërme ilustron infrastrukturën rrugore që lidh qytetin Kuçovë, qendrën e Bashkisë, me të gjitha fshatrat e njësive administrative Kozare, Lumas dhe Perondi.

Në njësinë administrative Kozare, gjëndja e rrugëve ekzistuese është më e mirë, krahasuar me njësitë e tjera. Kjo është edhe arsyeja që në këtë njësi administrative shërbimi i grumbullimit dhe transportimit të mbetjeve urbane ofrohet në të gjitha fshatrat që përfshihen. Sipas të dhënave që zotëron bashkia, distanca më e afërt e qytetit Kuçovë me fshatrat e njësisë administrative Kozare është Kuçovë-Havaleas me gjatësi 4.5 km dhe distanca më e largët është Kuçov-Salc Kozare është me gjatësi 11 km dhe Kuçovë-Fiermimar 9.3 km.

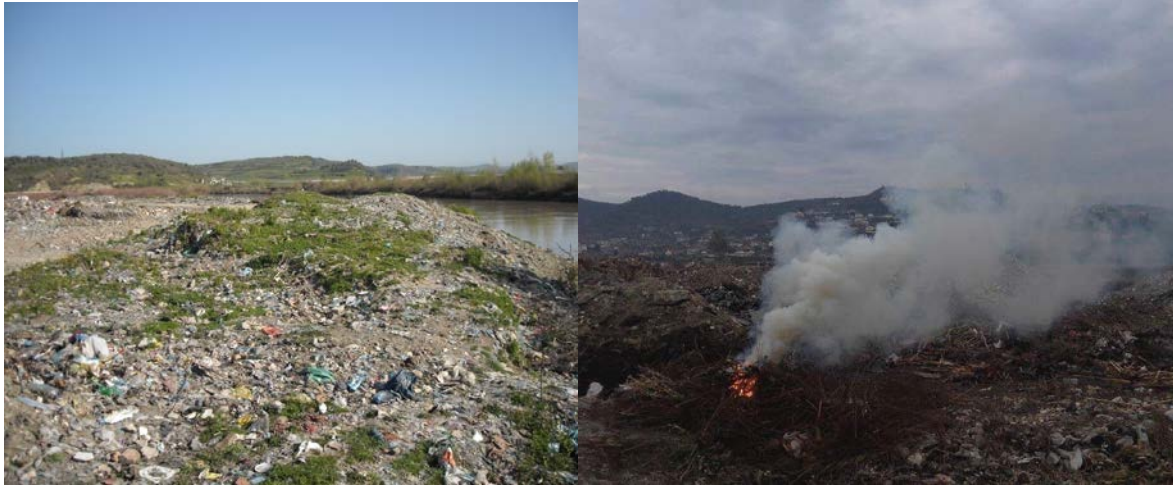
Në vend depozitim u vërejt se në pjesën veriore të tij shtrati i lumit Devoll është afruar shumë, rreth 40-50m larg masës së grumbullimit të mbetjeve. Ndotja e ujrave të lumit Devoll është e evidente; rrjedhjet prej mbetjeve të kompostuara prej vitësh shkojnë në lumin Seman, e në vazhdim në kanalet vaditëse dhe përfundojnë në det.

Prej mënyrës së depozitimit të mbetjeve, ndotet edhe toka që ato mbulojnë pasi nuk janë zbatuar kushtet e ndërtimit të një “landfilli” me të gjitha specifikimet përkatëse teknike. Në 10 vitet e fundit mbetjet e hedhura pranë shtratit të lumit Devoll janë afruar në rreth 50 m nga afërsisht 150 m që ka qënë dikur. Vend depozitimi i mbetjeve urbane është një sipërfaqe toke me potencial të lartë përmbetjeje, dhe ka përbërje të shtresave aluvionale ku rrjedhjet prej mbetjeve urbane ndotin ujin e lumit Devoll. Për këtë arsye bashkia Kuçovë është angazhuar në një proces për të ndërtuar një vend depozitim tjetër ose një “landfill” rajonal, duke e zgjidhur përfundimisht këtë problem urgjent e delikat. Në kuadrin e bashkëpunimit rajonal, bashkia ka ndërmarrë hapa konkretë për tu përfshirë në projektin që financohet nga Qeveria Zviceriane, përmes Sekretariatit të Shtetit për Çështje Ekonomike dhe SECO, e cila ka parashikuar financimin e projektit për Menaxhimin e Mbetjeve të Ngurta në bashkinë e Beratit, përfshirë në UNESCO për trashëgiminë e tij kulturore, e cila do të shtrijë ndërhyrjen edhe në bashkitë Kuçovë, Poliçan, Çorovodë dhe Ura Vajgurore

Pamje nga vendi i grumbullimit përfundimtar të mbetjeve

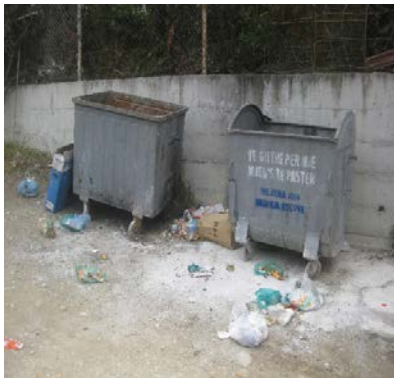
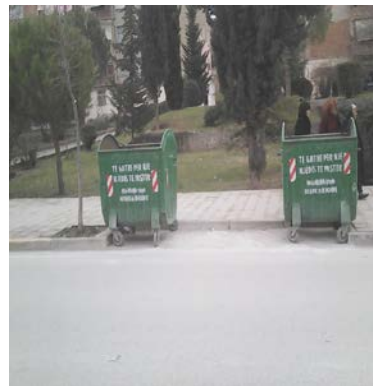
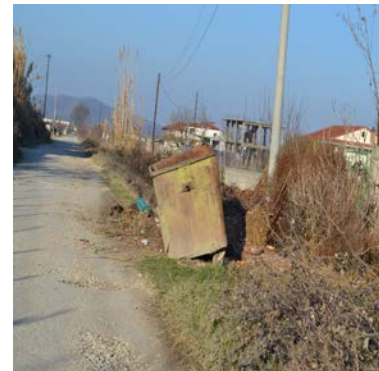
Në njësinë administrative Lumas, nga vëzhgimet e kryera u vu re se kontenierët janë të gjithë pa kapak dhe shumë të vjetër. Shumica e tyre janë të kalbur, pa rrota, të pa lyster, pa numra dhe pa emrin e firmës.

Pamjet e mëposhtme ilustron gjëndjen aktuale të kontenierëve në Bashkinë Kuçovë dhe pikërisht gjëndjen e mirë në qendër të qytetit, situatën me problem në vendbanime në thellësi të lagjeve të qytetit dhe problematikën e ngarkuar në njësi administrative në zona të ish-komunave.

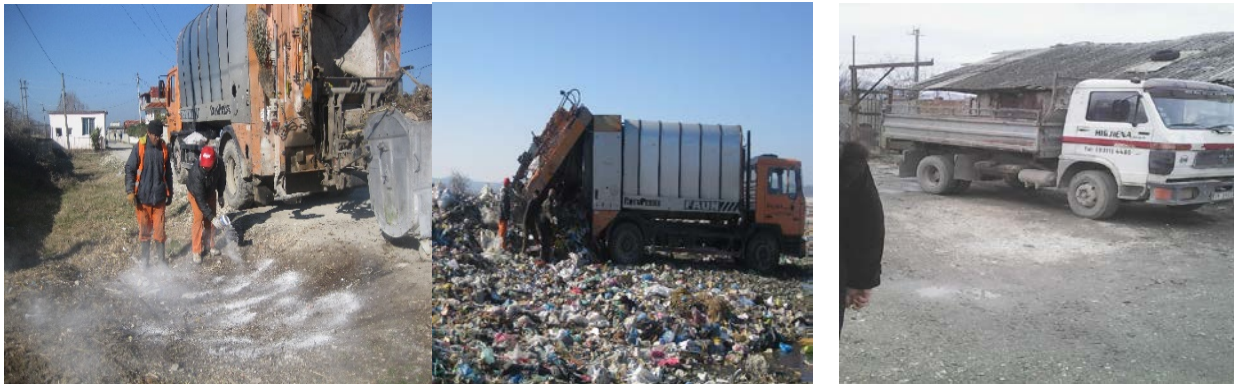
Sasia e mbetjeve për kompostim është e madhe, por ajo gjëmdet në pikën e vend-grumbullimit. Nuk kryhet procesi i kompostimit dhe nuk dihet se çfarë ndodh me mbetjet e grumbulluara, vendi nuk është i rrethuar, vihet re thjeshtë një mal me mbetje të ndryshme të pandara. Afër vendgrumbullimit ndodhet edhe një thertore dhe një stallë derrash të cilat me raste shkojnë dhe ushqehen me çfarë mund të gjejnë në mbetjet e hedhura në landfill. Në bashkinë Kuçovë aktualisht nuk ka sasi të mbetjeve urbane që ndahen e shkojnë për kompostim.

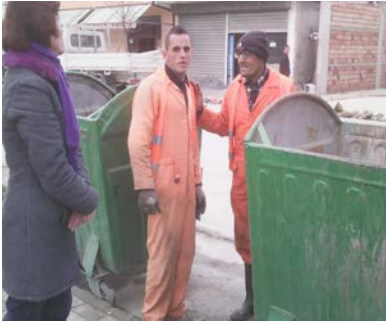
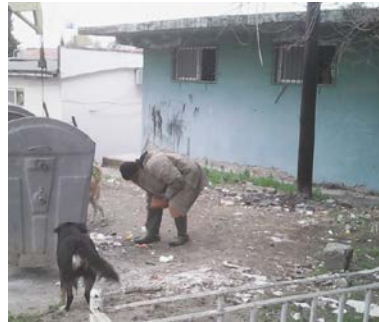
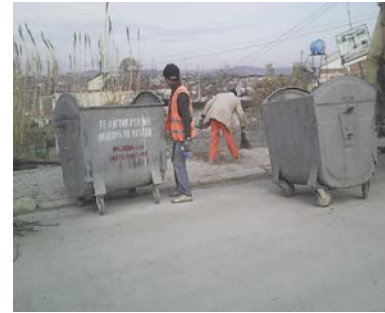
Edhe pse kontrollori nuk u vëzhgua apo nuk u pati kontakte të shpeshta më atë në terren, në vëzhgimin e dokumentacionit që mbahej prej tij u vërejt se procesverbalet e mbajtura prej tij ishin në regull. Duhet theksuar se asnjë prej vëzhguesve nuk pati kontakt me supervisorin në veprimtarinë e tij në punë në ambient të hapur.
